**ADLFI. Archéologie de la France -
Informations**
une revue Gallia
Normandie | 2009

Saint-Fromond – Briqueterie du Porribet

Date de l'opération : 2009 (FP)

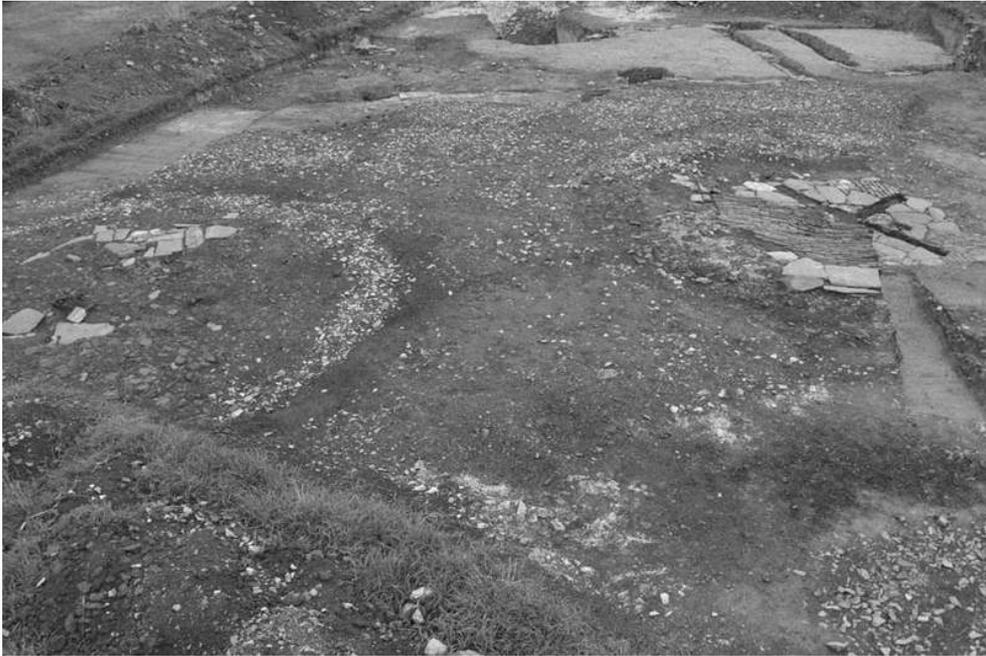
Fig. n°1 : Structures circulaires observées à proximité des cuves de stockage de l'argile

- 7 À proximité des cuves de stockage de l'argile, deux structures circulaires ont été observées : 2009-01 et 2009-02. Faute de temps, seule une structure (2009-02) a été documentée. Cependant, leurs similitudes peuvent laisser supposer qu'il s'agit de deux structures semblables. En plan, la structure 2009-02 voit sa périphérie formée par un niveau de graviers et de charbons (us 209) large en moyenne de 0,60 m et d'un niveau de tuileau (us 208) large de 0,60 m environ. Ces deux couches entourent un niveau de limon brun (us 210). Au centre, un sol construit en briques posées de chant (us 201) est bordé d'un niveau de limon brun (us 202), dessinant presque un X. Cet ensemble est encadré par deux sols construits en dalles de schistes (us 205 et 206). L'ensemble de la structure a un diamètre d'environ 7,50 m. Cette structure laisse à penser que nous sommes en présence d'une aire de broyage de l'argile. Elle se trouve encadrée, au nord des cuves de stockage, à l'est d'un bâtiment et au sud du four carré. Sa position centrale, à environ 7 m des cuves, à environ 6 m du bâtiment, et à environ 20 m du four, nous donne des informations sur sa fonction dans la chaîne opératoire.

la meule. Une extrémité de la vis sans fin est fixée à un axe pivotant vertical situé au centre de l'aire de broyage. Au Porribet, la structure 2009-02 laisse penser qu'il s'agit d'une aire de broyage de l'argile.

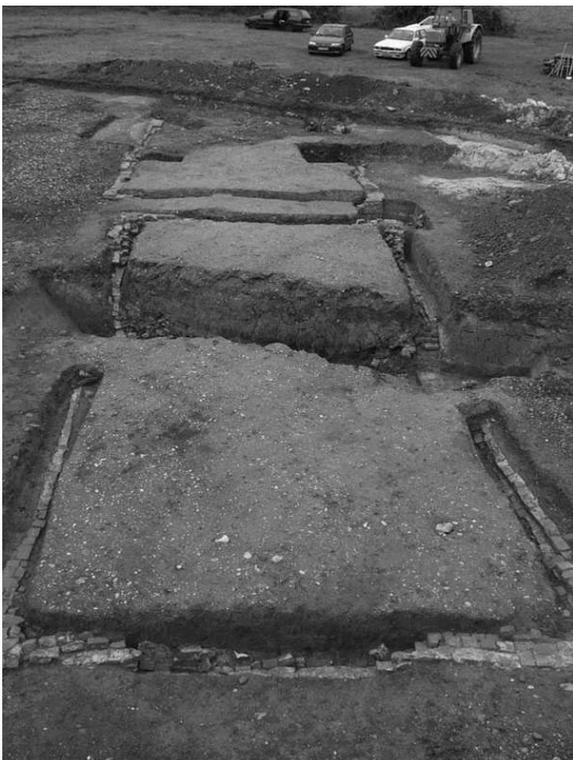
Fig. n°2 : Groupe de murs maçonnés formant 2 ensembles rectangulaires orientés nord-est - sud-ouest

- 4 Dans la partie nord du terrain, un groupe de murs façonnés formant deux ensembles rectangulaires orientés nord-est - sud-ouest a été mis au jour. Il s'agit : des structures 2009-04, repérées sur une surface de 60 m² environ, cet ensemble est orienté nord-est - sud-ouest ; et des structures 2009-05, repérées sur une surface de 53 m²

environ, s'orientant également nord-est - sud-ouest. Pour les deux structures, les murs ont des maçonneries en briques liées avec un mortier de chaux.

- 5 Ces deux structures maçonnées semblent être des cuves de stockage de l'argile. En effet, pour que l'argile soit propre à être travaillée, il est généralement admis qu'elle doit « pourrir ». L'argile, une fois extraite, est donc stockée, mise à tremper tant sur le sol que dans des structures excavées, car il a été observé que l'argile qui a subi les effets du temps (gel, dégel et pluie) se travaille mieux. Cette habitude tient également aussi au fait que le travail de tuilier-briquetier était pendant longtemps un travail saisonnier : on extrayait l'argile en automne et en hiver, et elle était façonnée plus tard en été. Il existe des cuves similaires à la briqueterie de Saint-Martin d'Aubigny, dont la structure est aussi maçonnée en brique. La cuve est divisée en quatre compartiments pour une contenance globale de 50 m³. Au Porribet, la cuve 2009-05 est divisée en deux bassins de 5 m x 5 m environ de côtés chacun, et les murs sont conservés au plus haut sur 1,20 m. Pour la cuve 2009-04, le premier bassin mesure environ 5,2 m x 3 m, et le second 5 m x 5 m environ. Le mur le plus haut conservé mesure 1,20 m. On peut donc estimer la contenance de ces deux bassins à environ 70 m³ et envisager une plus grande capacité de stockage, car la cuve 2009-04 n'a pas été observée dans sa totalité.
