Sainte-Lucie-de-Tallano – Couvent Saint-François

2015 – Opération préventive de diagnostic n° 1416

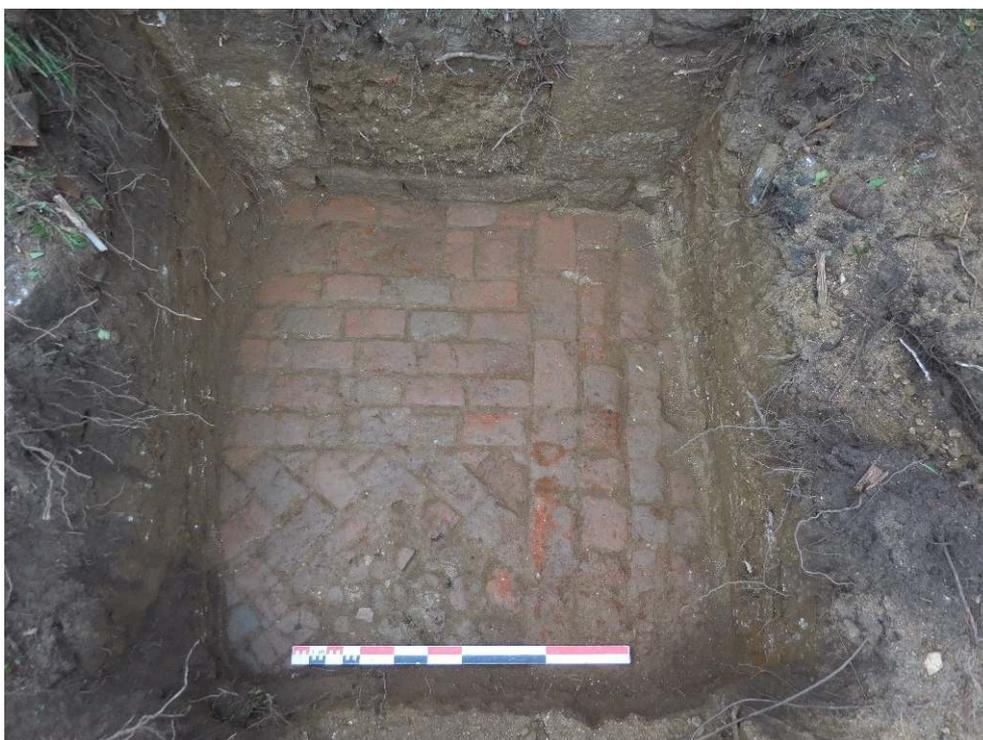
Fig. 1 – COUVENT SAINT-FRANÇOIS : SOL SL1014

- 4 Au terme de cette opération de diagnostic archéologique, plusieurs informations sont sorties des sondages et des observations du bâti.
- 5 Si à l'est, aucun aménagement n'est pour l'instant prévu, la prescription du service régional de l'archéologie avait intégré la parcelle bordant le chevet. La structure retrouvée constituée d'une fosse (FS1012) et du bâti (MR1011/1027/102) n'est pas datée de manière absolue mais intervient avant la mise en terrasse de la parcelle. Il s'agit d'un aménagement lié au chantier. Il pourrait s'agir d'éléments attachés à la construction du couvent, ou aux aménagements antérieurs. L'aile est a livré une information importante qui sera à prendre en considération lors du projet d'aménagement du centre culturel. Il s'agit du niveau de sol (SL1014) du rez-de-chaussée qui permet de restituer un niveau de circulation initial à cet espace (fig. 1).
