## Fréjus – Résidence du Théâtre romain

# Fréjus – Résidence du Théâtre romain

**Identifiant de l'opération archéologique : 8212**

Date de l'opération : 2007 (FP)

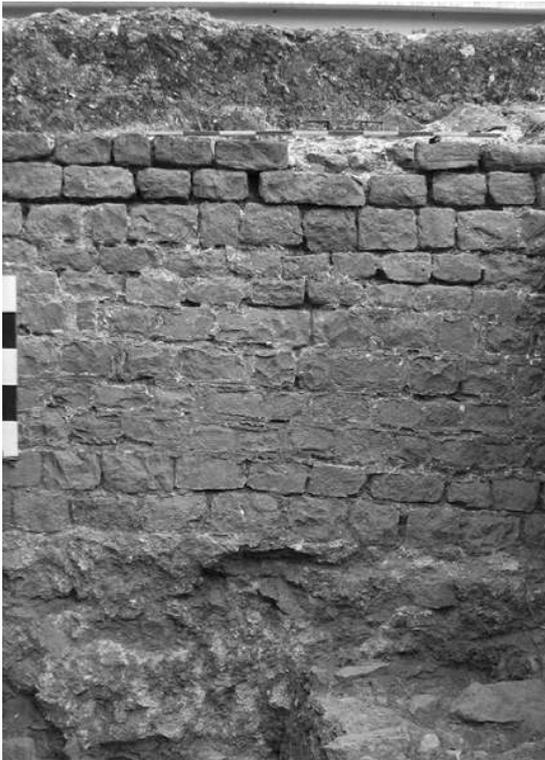
Fig. n°1 : Parement septentrional du mur de dérivation de l'aqueduc construit en élévation : remarquer les joints beurrés

- 6 Un autre sondage, appuyé au mur de dérivation de l'aqueduc, livre des informations sur les techniques de construction employées.
- 7 Le parement nord (Fig. n°1 : Parement septentrional du mur de dérivation de l'aqueduc construit en élévation : remarquer les joints beurrés) est dérasé (34,76 m) à un niveau inférieur à celui du sommet conservé du canal proprement dit (35,25 m). La maçonnerie montre dix assises construites en élévation (pour une hauteur de 1,02 m) faite d'un petit appareil de moellons de grès verts liés à la chaux. Les joints sont lissés et beurrés (débordant sur les moellons) puis ensuite incisés du tranchant de la truelle pour dessiner des lignes pseudo-rectilignes, horizontales et verticales. À la cote 33,74 m s'amorce la fondation faite de blocs irréguliers ennoyés dans un mortier de chaux et construite en bourrage de tranchée.
